Pikkulahden EU-uimaranta uimavesiprofiili

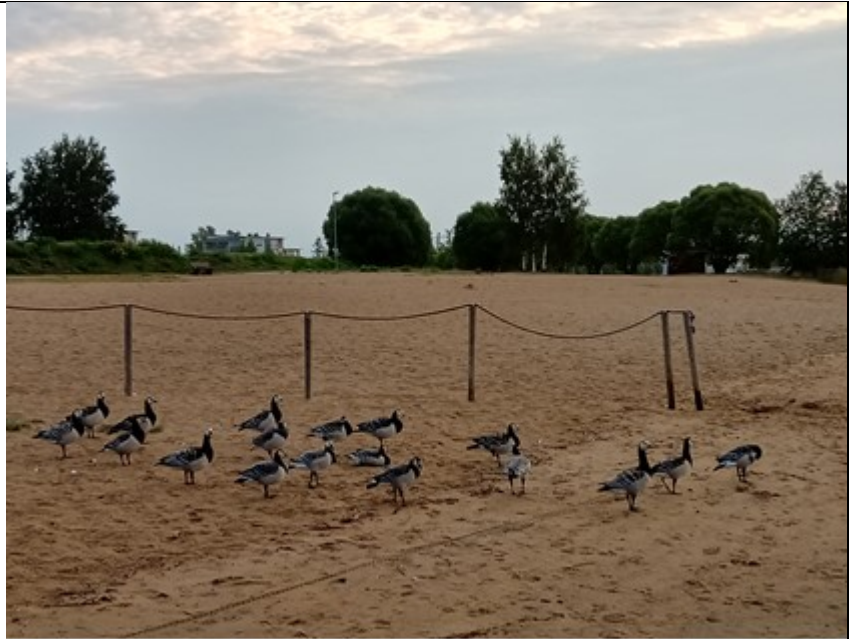
Kuva. Kalajoen kaupunki, ympäristöterveydenhuolto

6.7 Eläimet, vesilinnut	<p>Pikkulahden uimarannalla on viime vuosina loppukesästä (elokuussa-syyskuussa) havaittu runsaasti valkoposkiahania, jotka ovat sotkeneet ulosteillaan uimaranta-alueita.</p>

Luonnoneläimet, erityisesti linnut ovat merkittäviä taudinaiheuttajamikrobien lähteitä luonnossa. Lintujen ulosteet sisältävät useita eri bakteereita, jotka voivat aiheuttaa uimareille infektion erityisesti vettä nieltäessä. Eläinten ulosteet ja niiden sisältämät taudinaiheuttajat voivat joutua suoraan uimaveteen tai huuhtoutua sateiden aiheuttamien valuntojen mukana kauempaa. Taajamien hulevedet sisältävät usein eläinten ulosteista peräisin olevia mikrobeja. Uimarannan kosteassa rantahiekassa voi myös olla ulosteperäisiä taudinaiheuttajia.

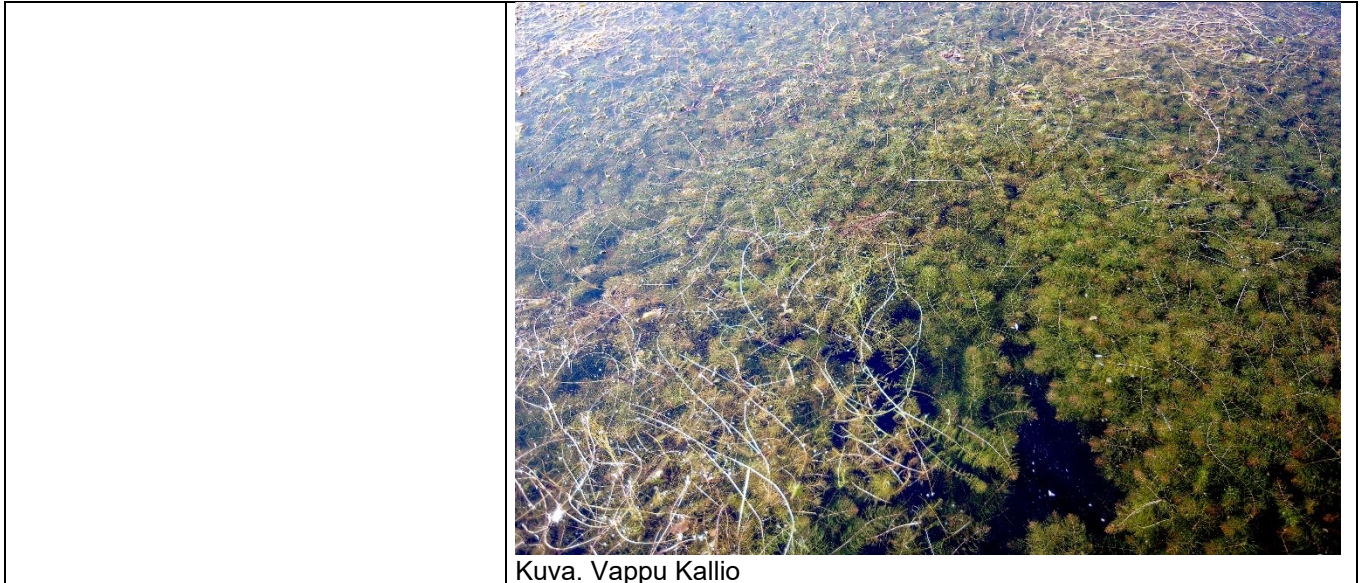
Kuva. Vappu Kallio

Pikkulahtea vastapäisellä kaupungin puoleisella rannalla on havaittu kesällä 2020 Myriophyllum -sukuun kuuluvaa ärviää. Ärviä on vesikasvi, joka viihtyy matalissa ravinteikkaissa lahdissa. Ärviöiden lisääntyminen voi kertoa veden ravinnepitoisuuksien kasvusta. Ärviä tarjoaa kalanpoikasille suojaisia piilopaikkoja. Ärviä ei ole ihmiselle haitallinen, mutta se voi hiljalleen vallata isojaakin alueita. Mikäli ärviää halutaan torjua, pitää vedestä poistaa pienimmätkin kasvin palaset.
