Leirintäalueen EU-uimaranta uimavesiprofiili

2.1 Uimarannan nimi	Leirintäalue
2.2 Uimarannan lyhyt nimi	Leirintäalue
2.3 Uimarannan ID-tunnus	FI151208001
2.4 Osoitetiedot	Tuomipakkaintie 87 85100 Kalajoki
2.5 Koordinaatit	23 7984 (longitude), 64 2363 (latitude) (koordinaattijärjestelmä: WGS84)

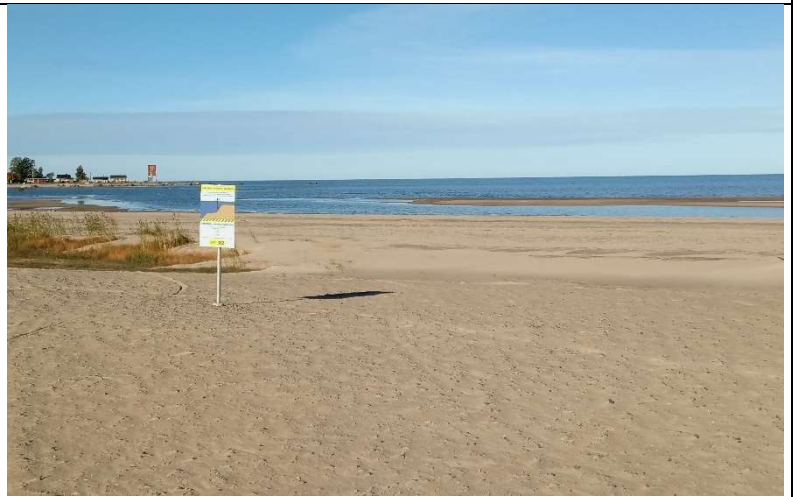
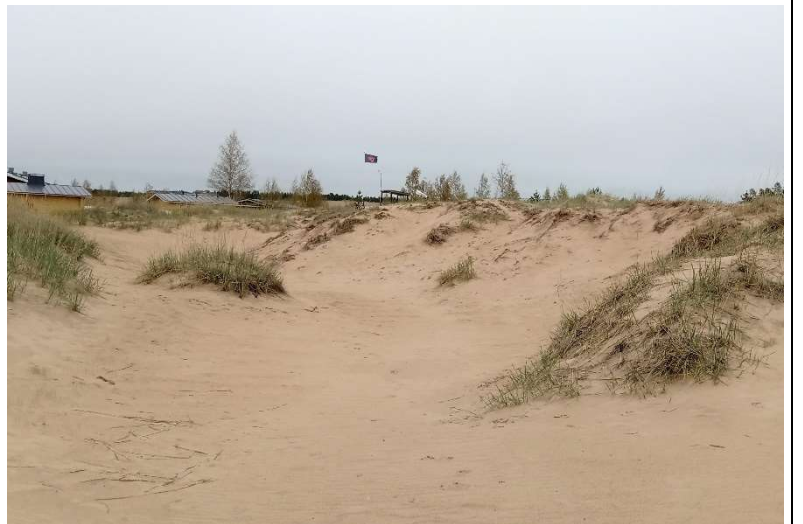
Kuvat 1 & 2. Kalajoen ympäristöterveydenhuolto

3.1 Vesityyppi	Meri
3.2 Rantatyyppi	Leirintäalueen uimaranta on matalapohjainen hiekkaranta ja uimavesi on tyypiltään vähäsuolaista merivettä.
3.3 Rantavyöhykkeen ja lähiympäristön kuvaus	Uimarannan hiekka-alue on noin 700 metriä pitkä ja alueella on dyynimuodostumia. Uimarannan hiekka-alueella ei ole kasvillisuutta muutaman metrin säteellä vesirajasta. Hieman kauempana vesirajasta kasvaa pääasiassa rantavehnnää, mikä on alueen tärkein hiekkaa sitova kasvi. Lisäksi alueella on jonkin verran muuta kasvillisuutta sekä lehti- ja havupuita.
3.4 Veden syvyyden vaihtelut	Ranta syvenee hitaasti ja syvyydet vaihtelevat huomattavasti uimarannan eri kohdissa hiekkakerrostumien vuoksi. Vedenaaltoilu

siirtää hiekkakerrostumia hiljalleen eri kohtiin, hiekkapohja voi olla myös veteen sekoittuneena upottavaa.
3.5 Uimarannan pohjan laatu	Uintialueen pohja on hiekkapohja, kiviä. Turvallinen uimaranta on poijuilla merkitty. Uimarannan sijainti määritellään vuosittain ennen uimakautta.
3.6 Uimarannan varustelutaso	Rannan varustelutaso ja palvelut: <ul style="list-style-type: none"> • Turvallinen uintialue on rajattu poijuilla • Pukukopit (2 kpl) • Pelastusrenkaat (3 kpl), jotka on sijoitettu rannan molemmille laidoille ja keskelle • Pelastusvene • Roska-astiat • Suihku- ja saunarakennus • Tilava parkkialue • Leirintäalue • Ilmoitustaulu, johon merkitty uimarannan sijainti
3.7 Uimareiden määrä (arvio)	Yli 100 uimaria / päivä
3.8 Uimavalvonta	Uimarannalla on valvontaa kesäkuun alusta elokuun loppuun joka päivä, valvonnasta vastaa SurfCenterin henkilökunta keskimäärin klo 11-19.
