Pikkulahden EU-uimaranta uimavesiprofiili

1 YHTEYSTIEDOT

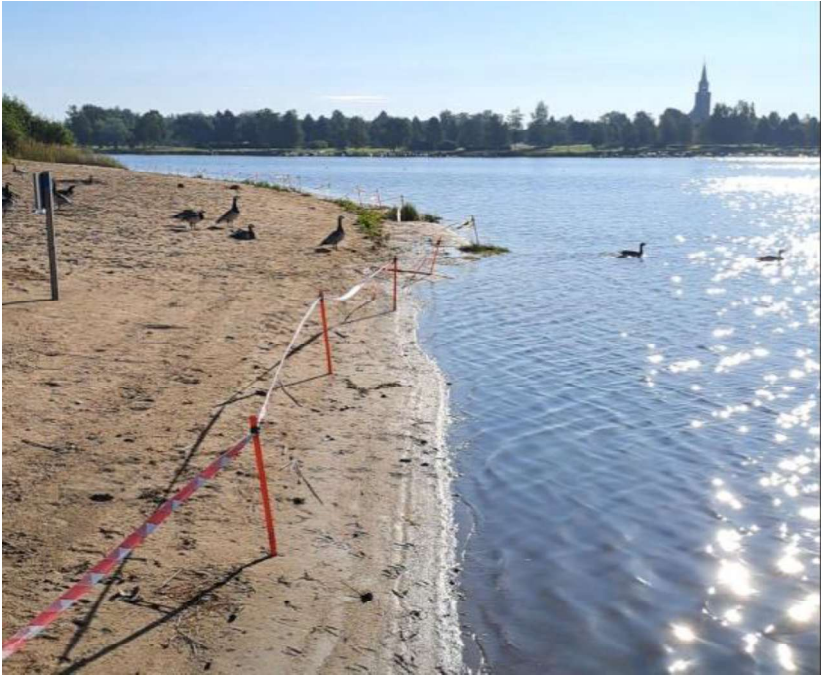
<p>polttoaineen tankkauksen, korjaus- ja huoltotoimenpiteiden sekä veneiden pesun yhteydessä. Pienveneiden tankkausasema ja käymäläjätevesien tyhjennysasema sijaitsevat osoitteessa Ulkofantintie 123, Raahe.</p>
<p>6.7 Eläimet, vesilinnut</p>	<p>Pikkulahden uimarannalla on viime vuosina loppukesästä (heinä- elokuussa) havaittu runsaasti valkoposkiahania, jotka ovat sotkeneet ulosteillaan uimaranta-alueita.</p>

<p>Kuva. Kalajoen kaupunki, ympäristöterveydenhuolto</p> <p>Luonnoneläimet, erityisesti linnut ovat merkittäviä taudinaiheuttajamikrobien lähteitä luonnossa. Lintujen ulosteet sisältävät useita eri bakteereita, jotka voivat aiheuttaa uimareille infektion erityisesti vettä nieltäessä. Eläinten ulosteet ja niiden sisältämät taudinaiheuttajat voivat joutua suoraan uimaveteen tai huuhtoutua sateiden aiheuttaman valunnan mukana kauempaa. Taajamien hulevedet sisältävät usein eläinten ulosteista peräisin olevia mikrobeja. Uimarannan kosteassa rantahiekassa voi myös olla ulosteperäisiä taudinaiheuttajia.</p> <p>Vesilinnuista peräisin oleva loinen, imumato, voi aiheuttaa uimarille järvisyyhyn, eli uimarinkutkan. Imumatoja esiintyy etenkin loppukesällä järvissä ja Itämeren ranta-alueilla.</p>
